MISSION ORSTOM EN TUNISIE

**LES CRUES DE MARS 1973
DANS LE BASSIN DE LA
M E D J E R D A H**

documents photographiques

*ORSTOM - Tunis
décembre 1973*

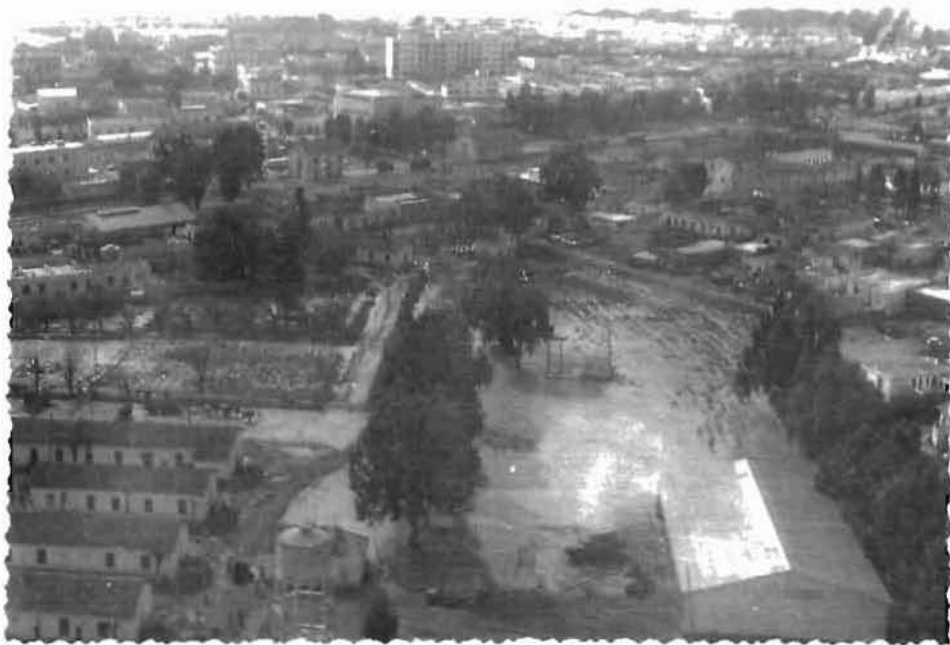
A - Ph. 2.4.1973 Lamachère

La ville de JENDOUBA a été partiellement inondée et la Medjerdah a contourné le pont et une partie de la ville en rive droite.

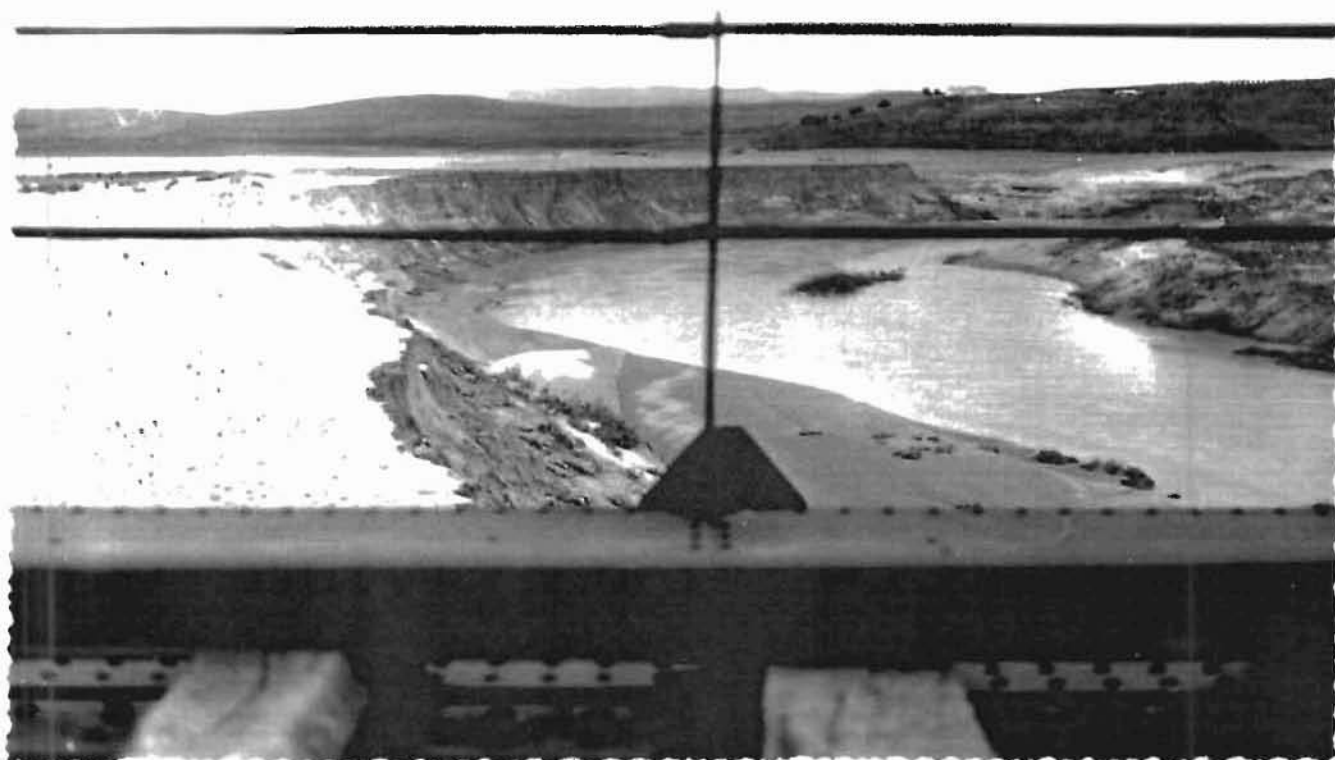
Ph. Avril 1973 Colombani

LA MEDJERDAH A L'AVANT DU PONT DE CHEMIN DE FER

L'eau a largement recouvert les terrasses visibles à gauche
sur la photo.

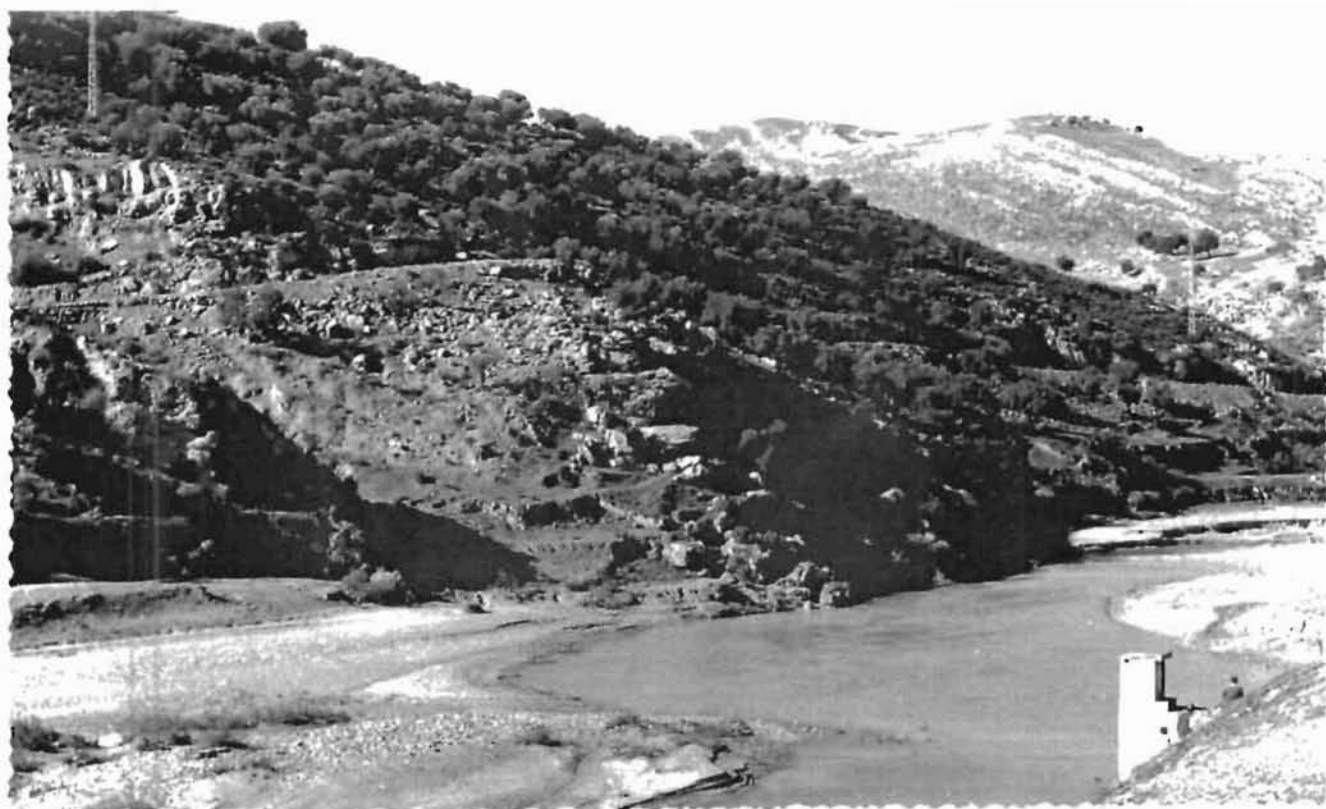
A - Ph. 1971 Colombani

Sur la photo A prise en 1971, on voit l'abri du limnigraphe. Les eaux en Mars 1973 ont atteint 16,58 m par rapport à l'échelle (limitée à 12 m) et ont surmonté l'abri du limnigraphe d'environ 3,50 m.

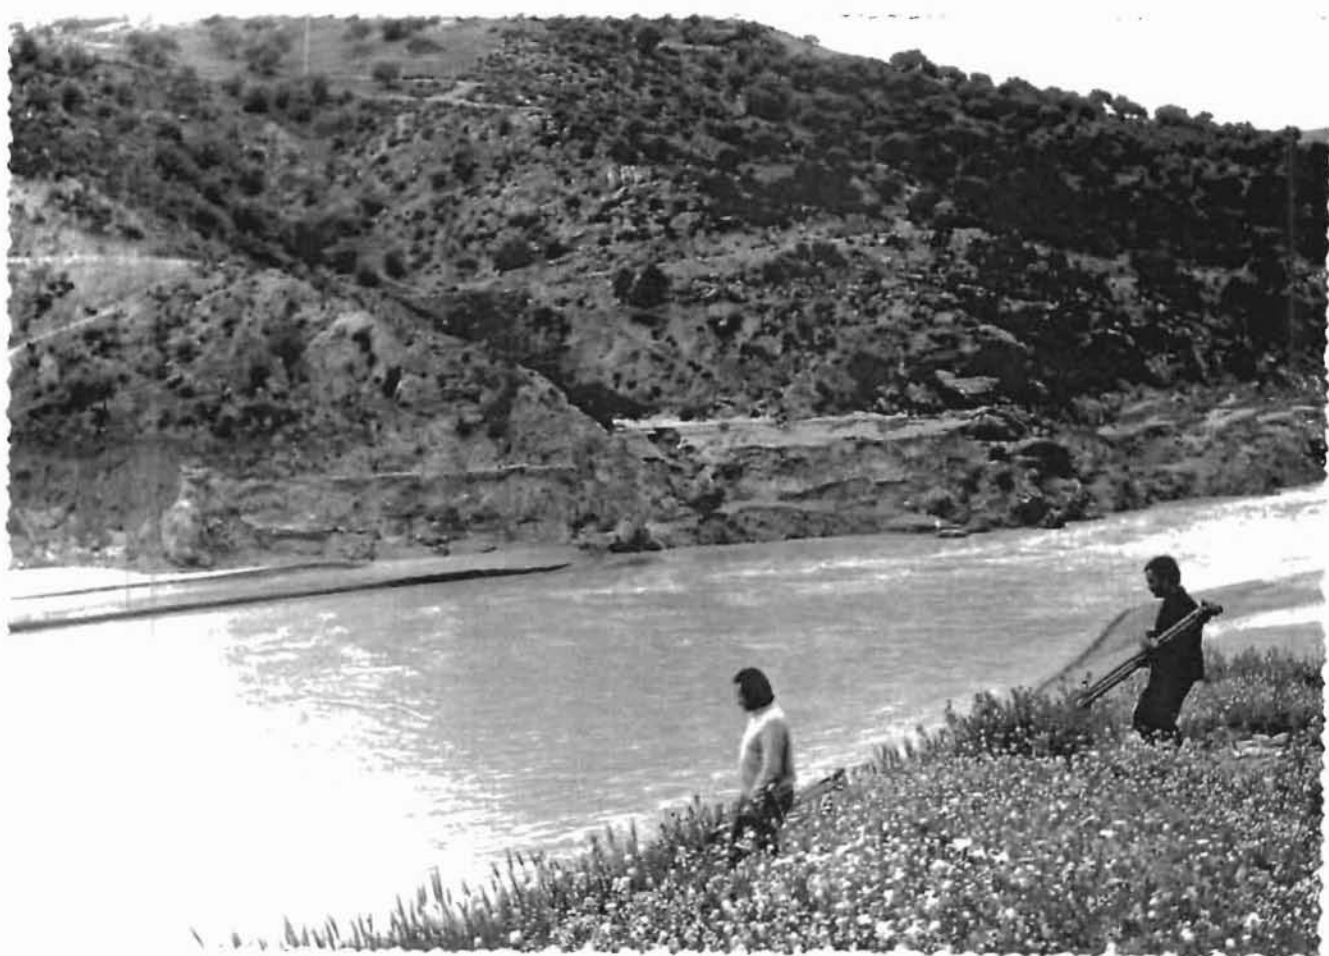
B - Ph. Avril 1973 Colombani

Sur la photo B, prise en Avril 1973, on aperçoit les dépôts sur la berge en rive droite (comparer le même emplacement sur la photo A).

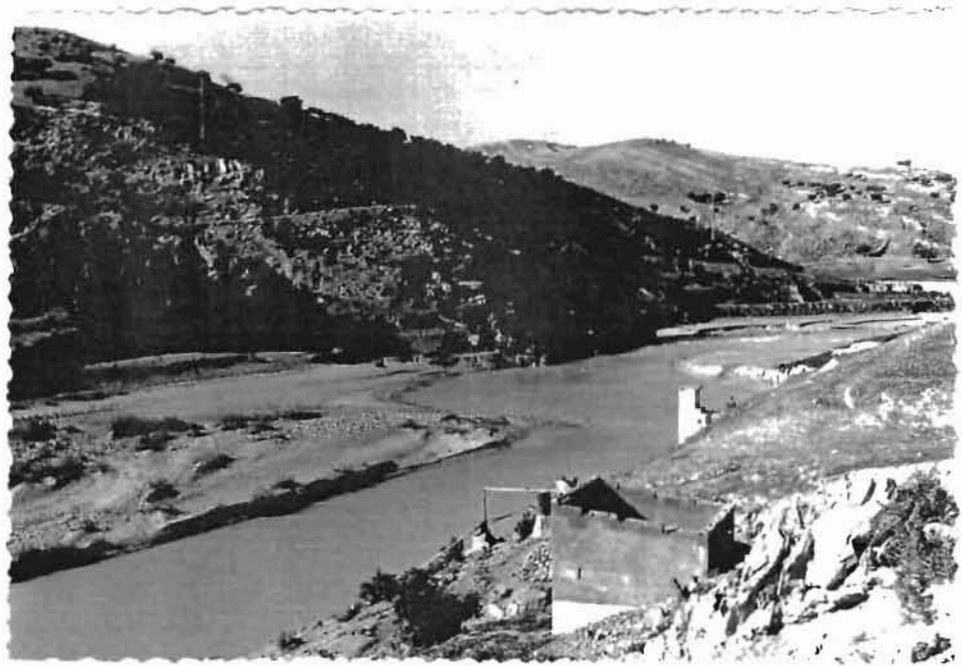
B - Ph. 1971 Colombani

Sur la photo B, on aperçoit l'abri de l'ancien téléphérique de mesure qui a disparu pendant la crue en mars 1973 ainsi qu'on le voit sur la photo C.

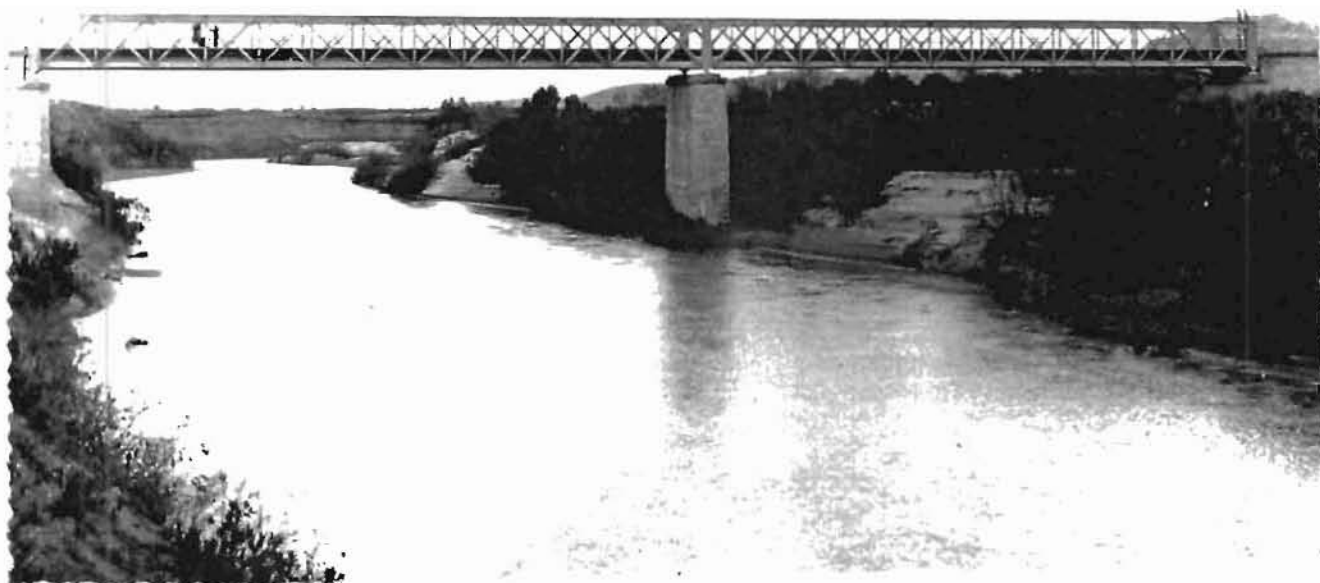
A - ph. archives D.R.E.

En A, sur une photo des archives de la D.R.E., on voit l'ancien pont de la SLOUGHIA sur la Medjerdah. En B, on voit ce qu'il en reste après la rupture qui a eu lieu le 29.3.73 entre 11h et 14h. L'eau au maximum avant la rupture est arrivée au niveau du platelage. De plus, la terrasse en rive gauche a été creusée.

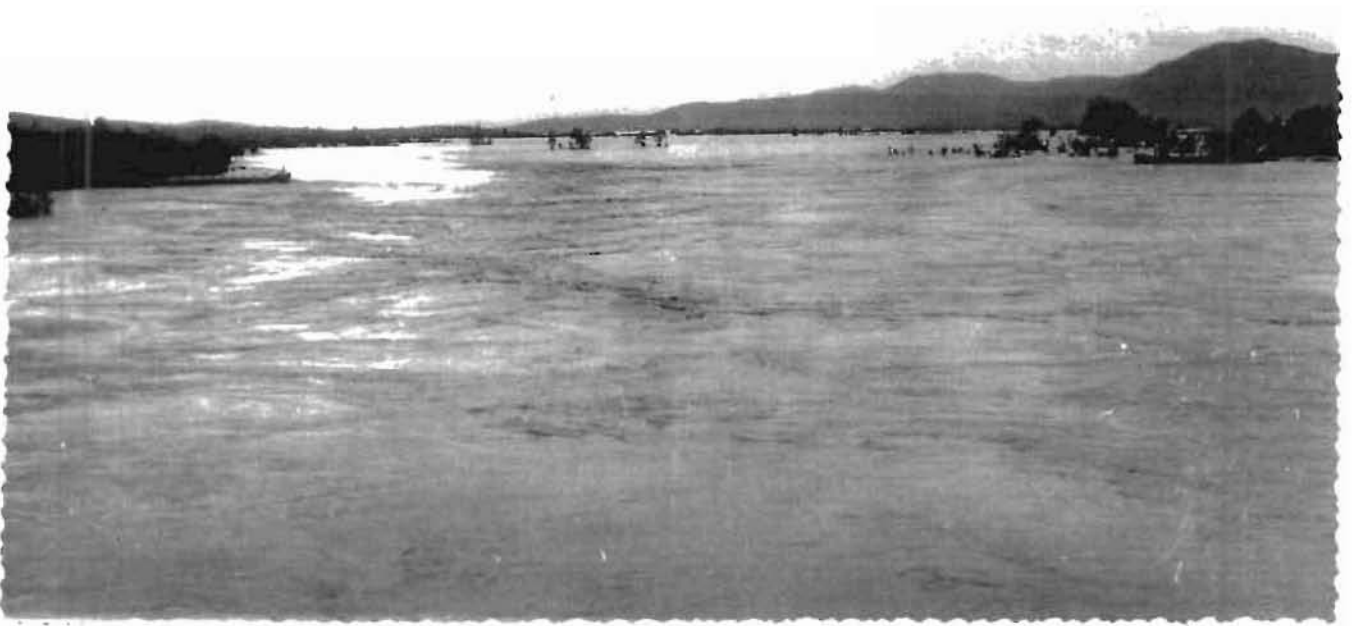
A - Ph. 29.3.1973 Claude

Photo A : l'emplacement du vieux pont, alors que les eaux avaient déjà baissé de 80 cm environ

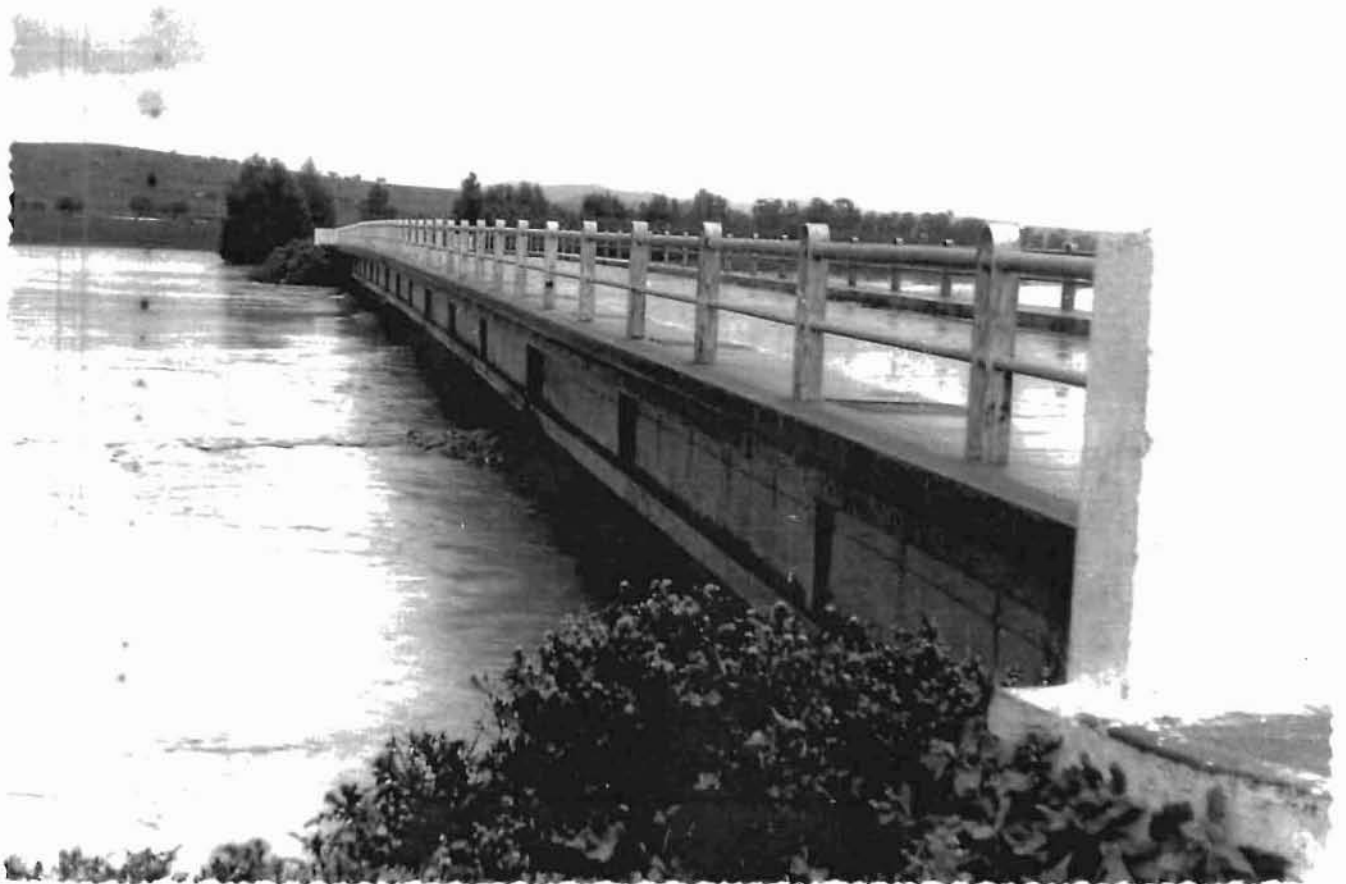
B - Ph. 29.3.1973 Claude

Photo B : le nouveau pont de la SLOUGHIA, vue d'amont

En B, l'eau avait déjà baissé de 80 cm environ au-dessous du maximum. Au maximum l'eau atteignait donc presque le tablier ; d'après les calculs du service hydrologique de la D.R.E., le débit maximum que l'on peut évacuer sous le pont avant mise en charge est de l'ordre de 4.000 m³/s, le débit maximum atteint au cours de la crue a été de 3.500 m³/s.

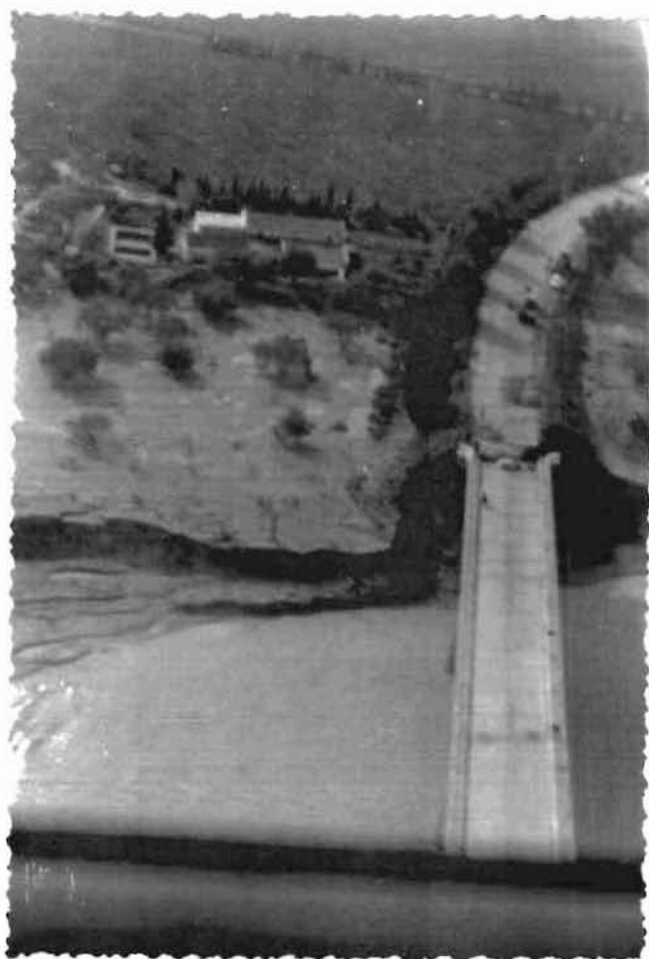
B - ph. 2.4.1973 à 9h 10 Lamachère

Photo B : Pont de la SLOUGHIA. On distingue très nettement l'affouillement de la culée en rive droite, affouillement qui interdisait l'accès du pont aux véhicules (cf. aussi page suivante).

En l'espace de 8 heures environ la culée rive droite du pont a été sérieusement érodée.

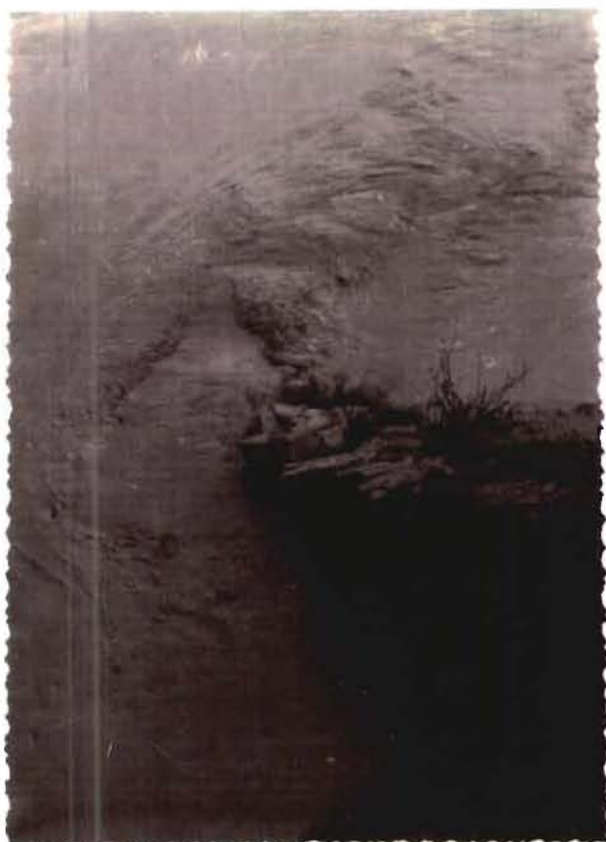
A - ph. du 30.3.1973 - Lamachère

Les photos A, B, C, montrent des pavés du perré de la culée rive droite du pont de la SLOUGHIA entraînés par les eaux. On remarque aussi, sur B et C une vis hélicoïdale d'une moissonneuse détruite par les eaux.

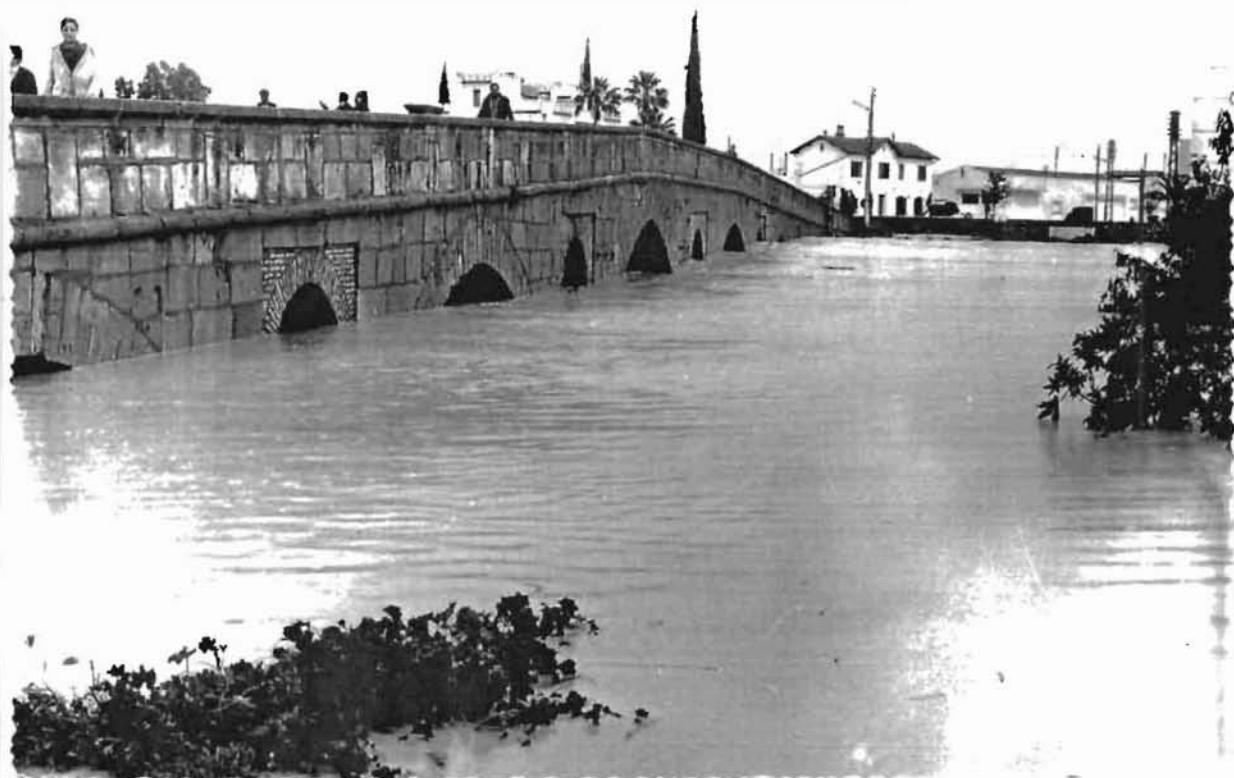
A - ph. du 27.3.73 à 13 h - Colombani

Les deux photos ci-contre ont été prises le mardi 27 mars pendant la montée de la crue ainsi que la 1ère de la page suivante où l'on voit déjà l'eau envahir la rue devant la délégation pour la cote $H = 9,20$ à l'échelle (l'eau atteindra la cote $H = 12,90$ environ le 29.3.73).

Photo A : rive droite

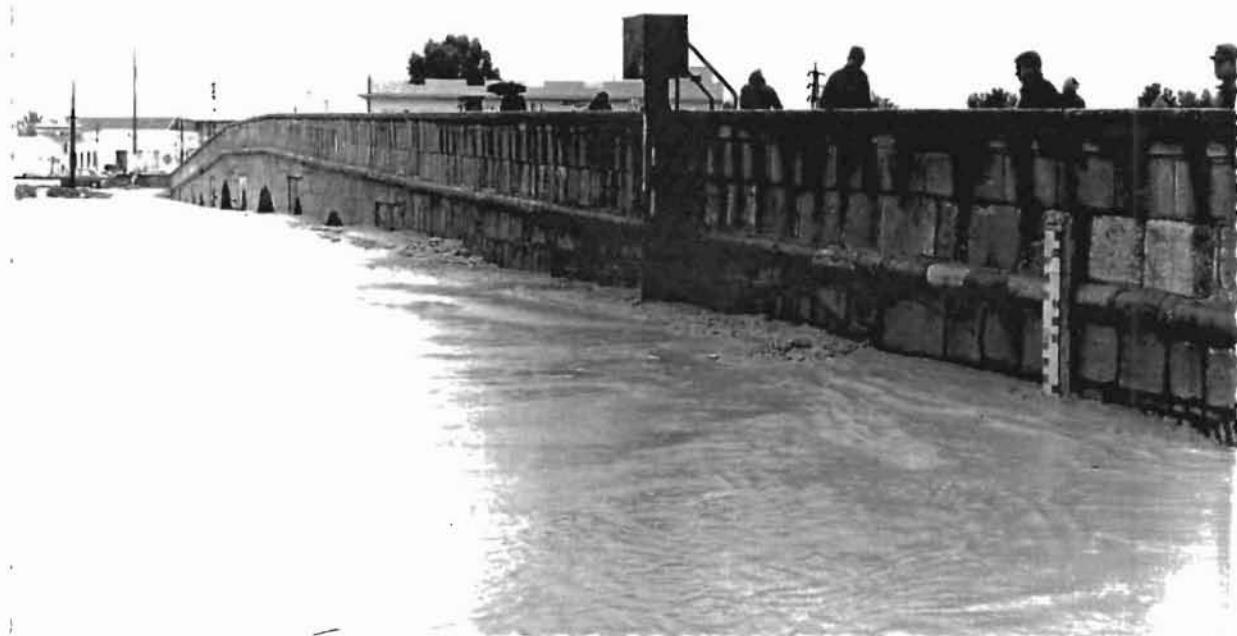
B - ph. du 27.3.73 à 13 h (H = 9,20) - Colombani

Le limnigraphe visible sur la photo B sera emporté avec le parapet.
Le sommet de l'échelle visible sur la même photo est à 10 mètres.

Photo B : rive gauche

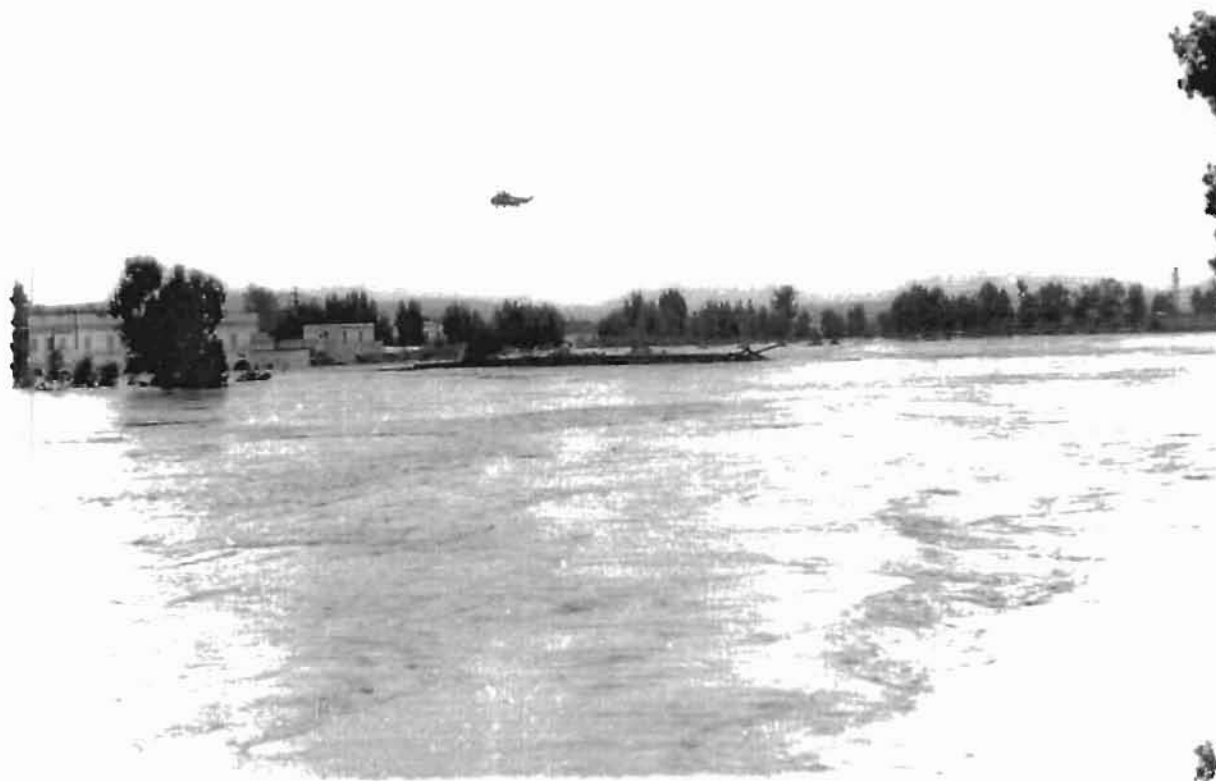
B - ph. du 30.3.73 à 13 h 20 ($H = 11,60$ m environ) - Lamachère

Photo B : Le pont de MEDJEZ - vue de l'amont - On voit le pont presque entièrement submergé bien que l'eau ait déjà baissé de 1,30 m environ depuis le 29.3.73.

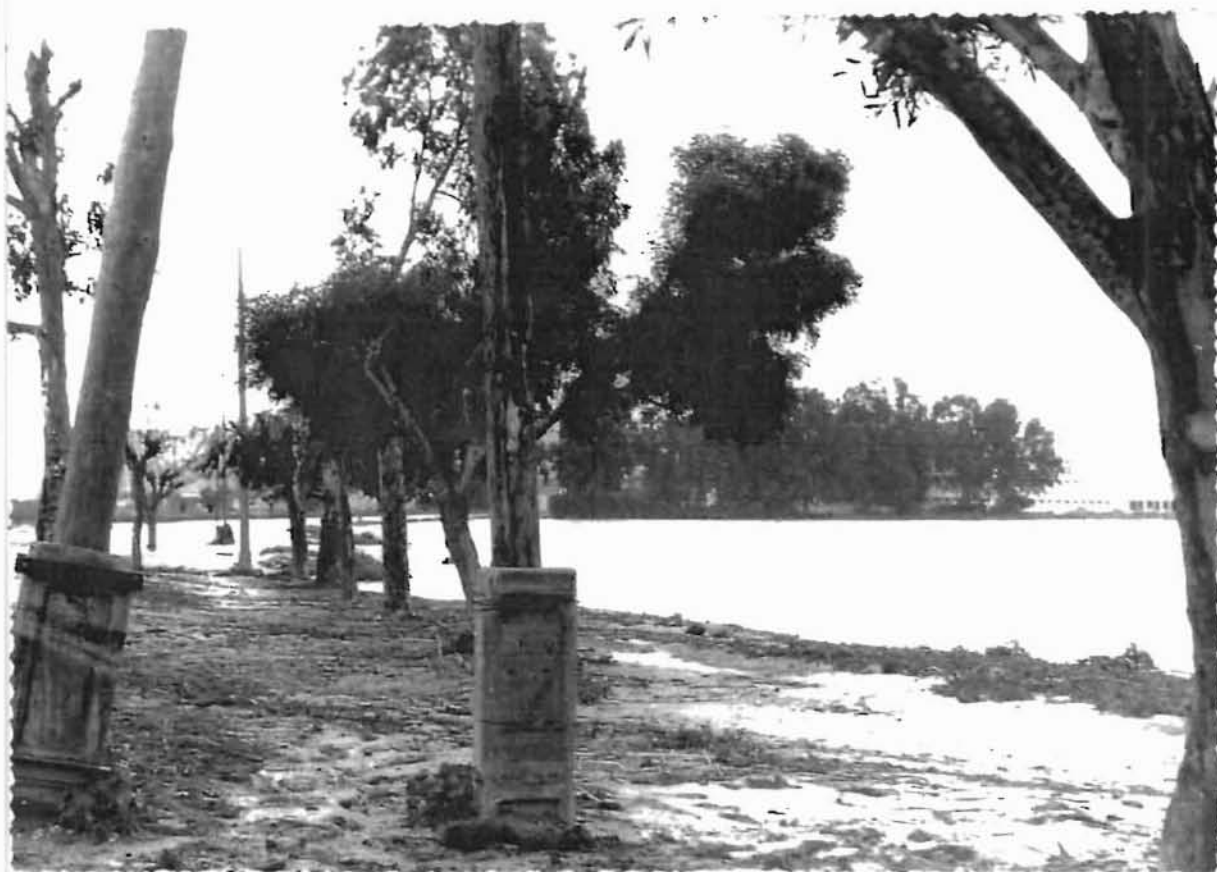
B - ph. du 30.3.73 vers 13 h - Lamachère

Photo B : Contournement de MEDJEZ par un débordement sur la sortie de la ville vers le lycée. On voit les traces du débordement qui a provoqué de sérieux dégats en contournant la ville.

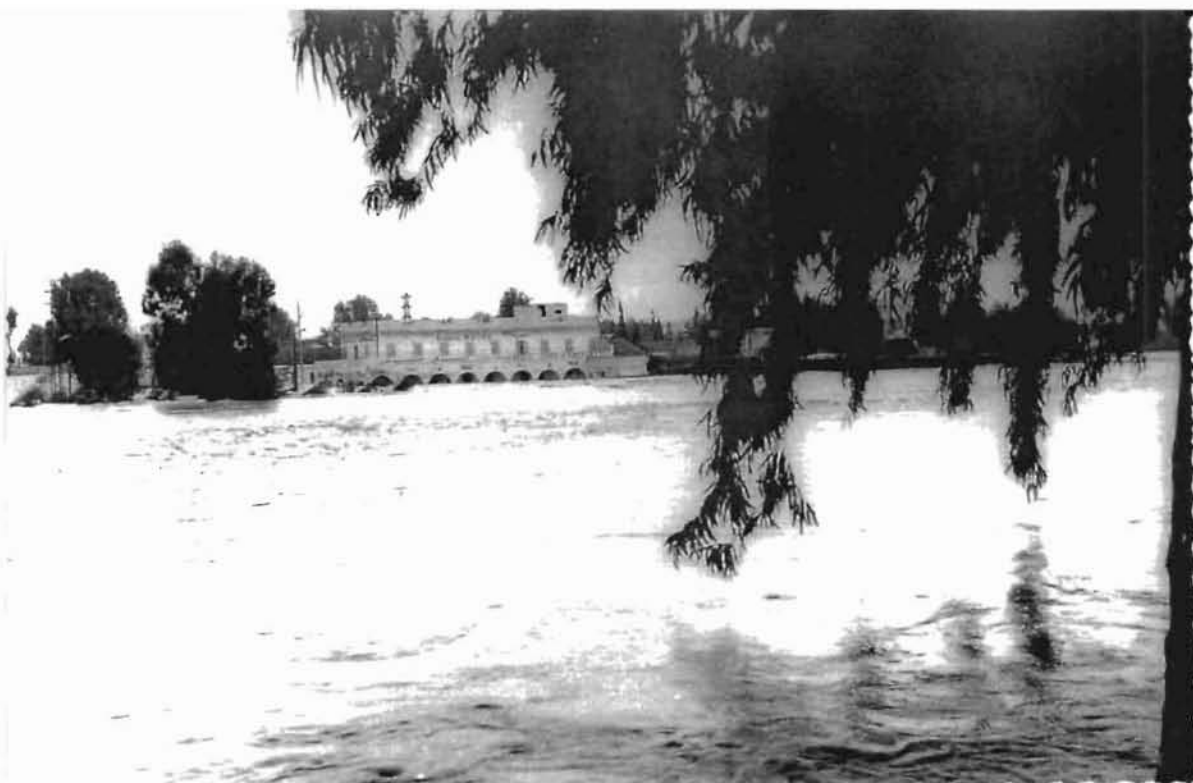
A - ph. du 30.3.73 à 13 h 10 - Lamachère

Photo A : Pont de MEDJEZ vu de l'amont.

Sur la photo A, on aperçoit l'hôtel Membressa où les traces de la boue indiquent que l'eau est montée jusqu'au sommet des arcades sur le côté rivière, et au-dessus des arcades sur le côté rue (effet d'obstacle du bâtiment).

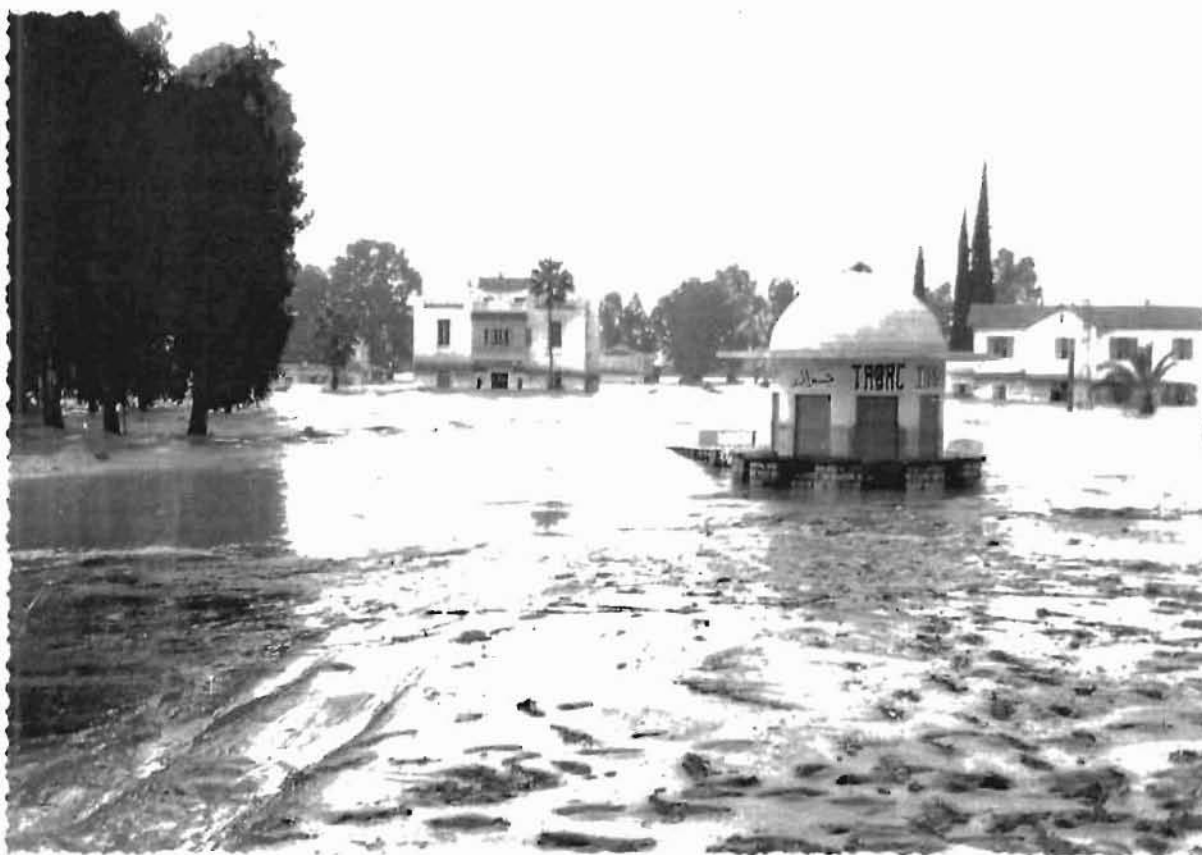
B - ph. du 30.3.73 à 18 h - Claude, Gualde

Les photos A et B montrent le même emplacement à 5 heures d'intervalle. Sur B, on remarque les dépôts de boues.

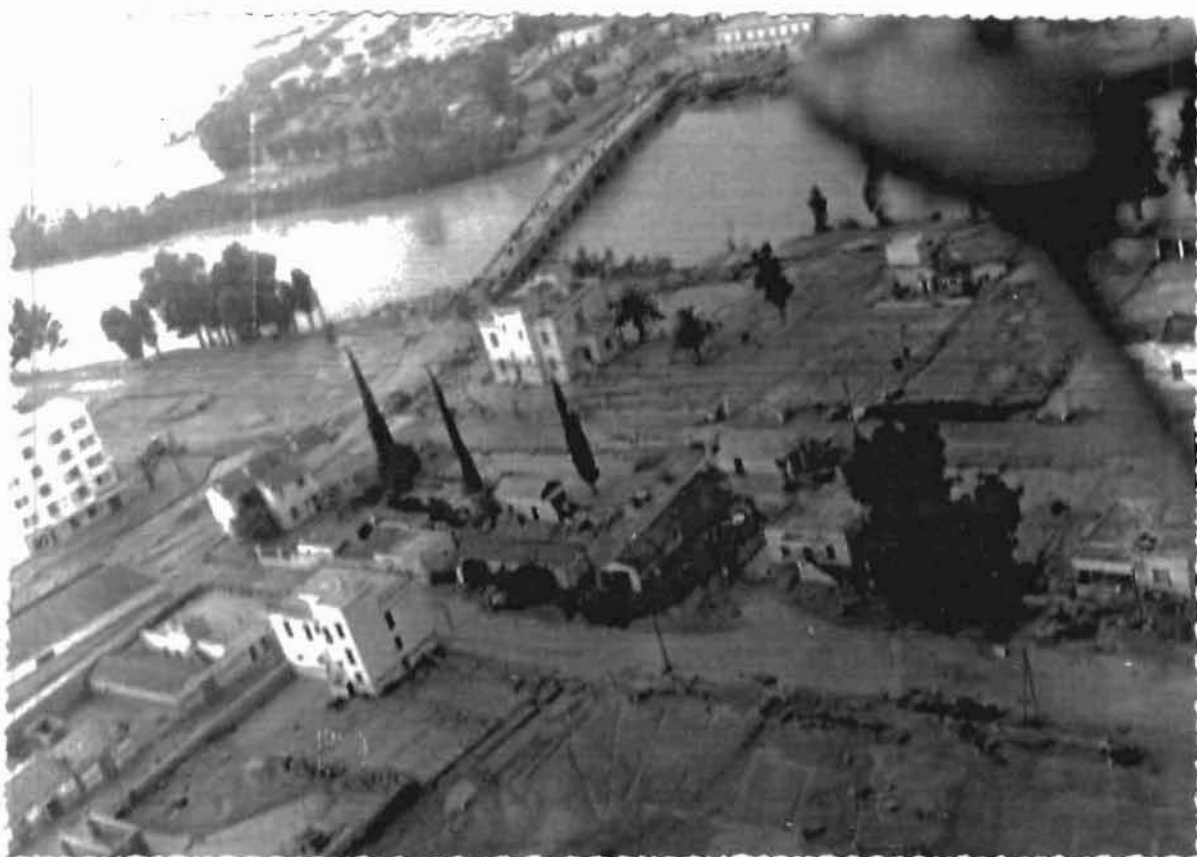
B - ph. du 2.4.73 - Colombani

Sur B, on voit les dégâts dans le quartier de la Délégation.
On voit également les traces du maximum de crue sur la plupart des bâtiments blancs.

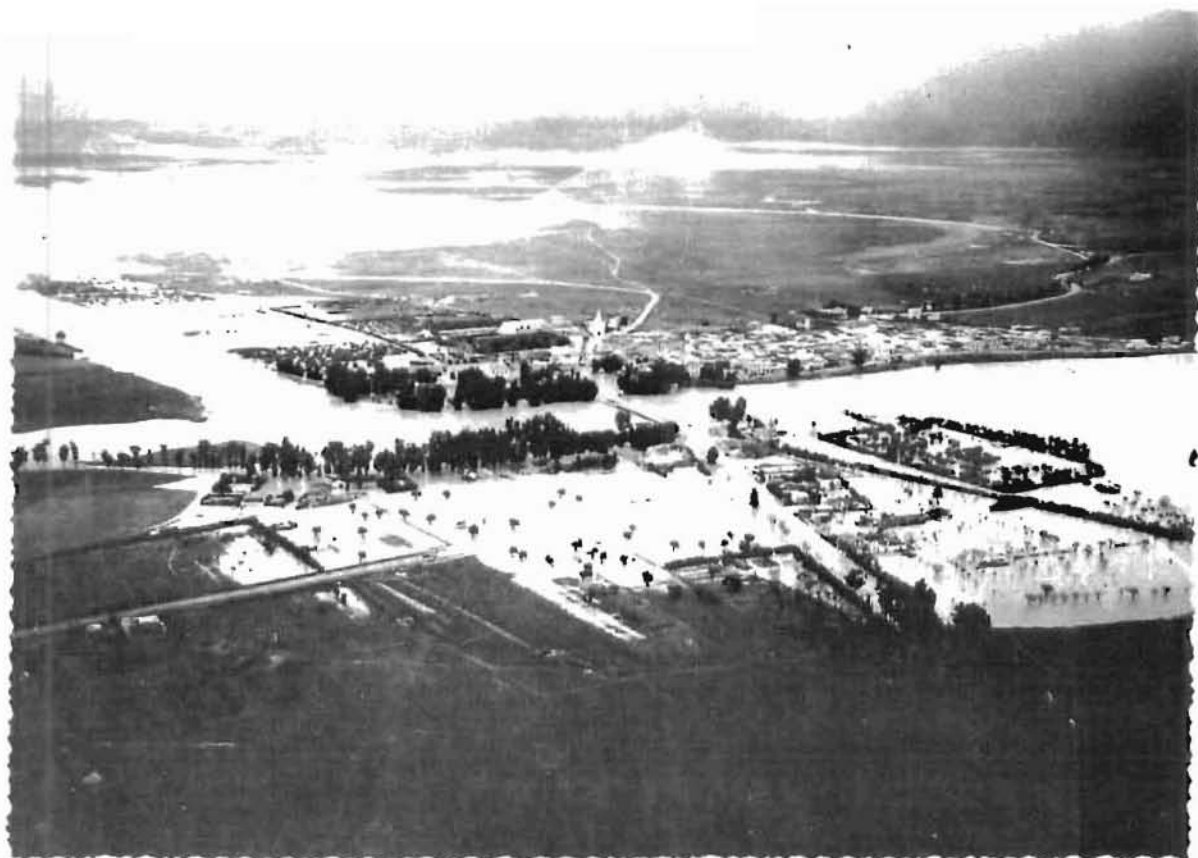
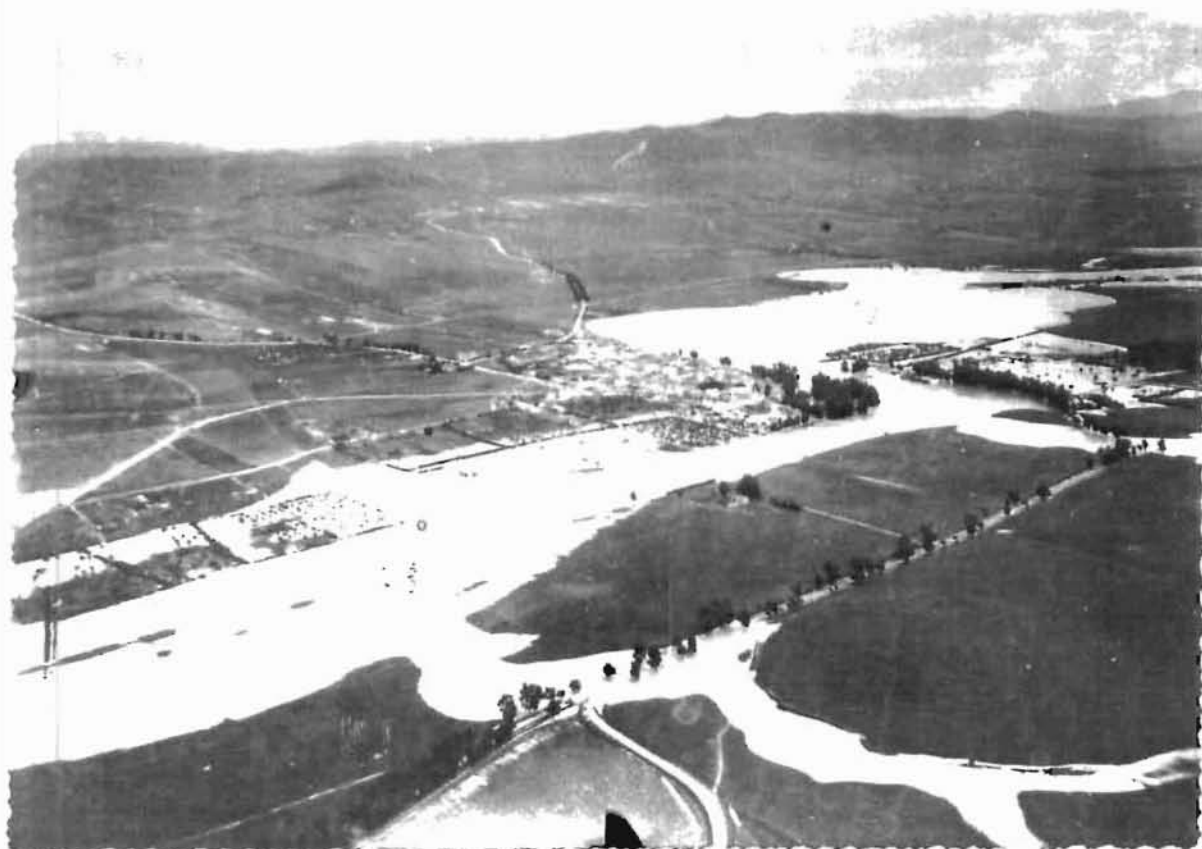
B - MEDJEZ EL BAB inondée (1940)

C - MEDJEZ EL BAB inondée (1940)

En B et en C, sur ces photos anciennes, on voit qu'en 1940 on avait déjà observé un débordement important en rive gauche dans une zone d'extension actuelle des constructions. Par contre, il n'y avait pas eu contournement par la rive droite.

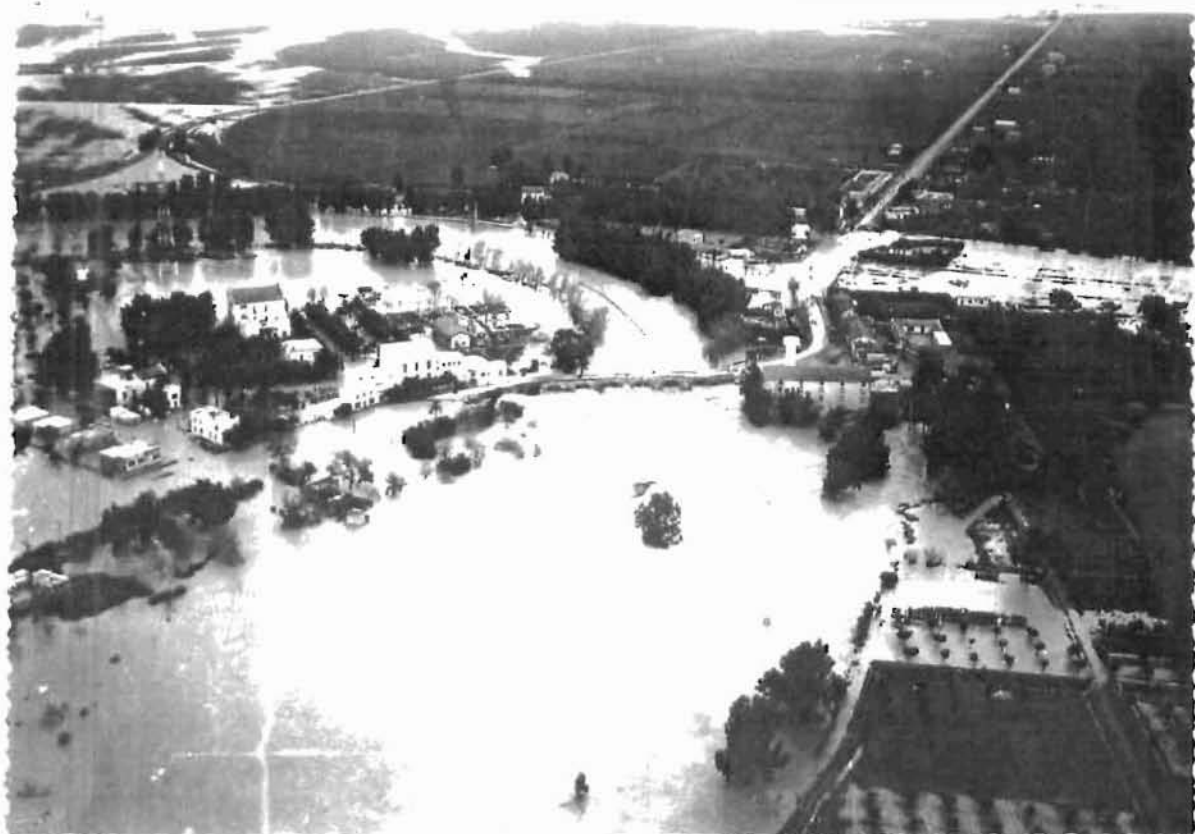
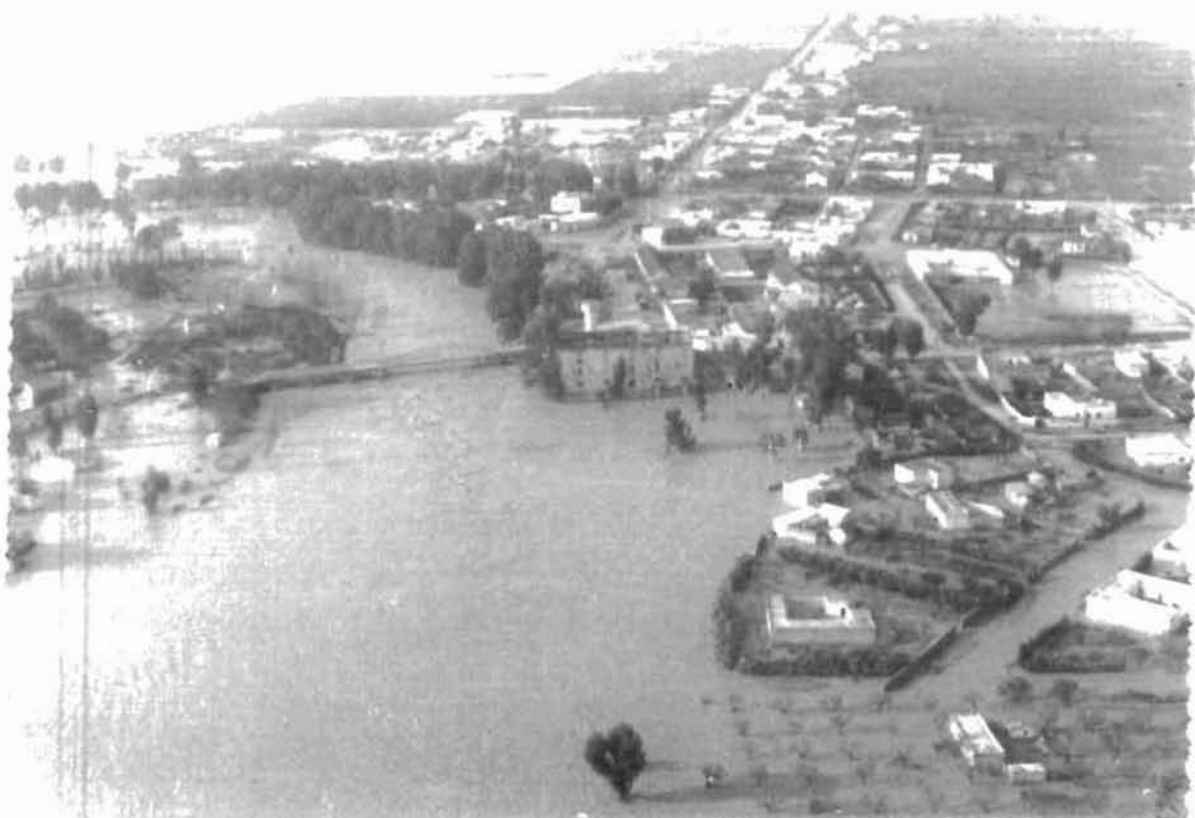
A - Le vieux pont de DJEDEIDA en 1940

B - le vieux pont de DJEDEIDA en mars 1973

La comparaison des photos A et B montre des zones inondées à peu près identiques en 1940 et 1973. Cependant, en 1973 le niveau de l'eau avait déjà baissé et d'autre part le vieux pont, ayant été partiellement remplacé par une passerelle métallique, était un moindre obstacle pour l'eau. Noter aussi qu'en rive gauche, des constructions ont été faites dans une zone basse inondable non occupée en 1940.

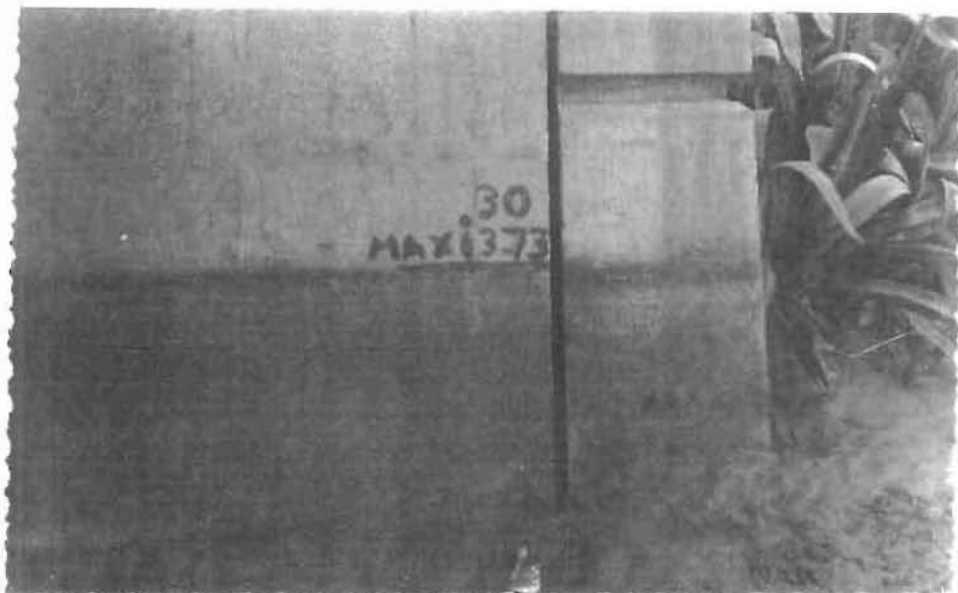
A - ph. du 4.4.73 - Claude

*Photo A - Traces des maxima du 30.3.73 et du 28.9.69 sur le
pont route de DJEDEIDA*

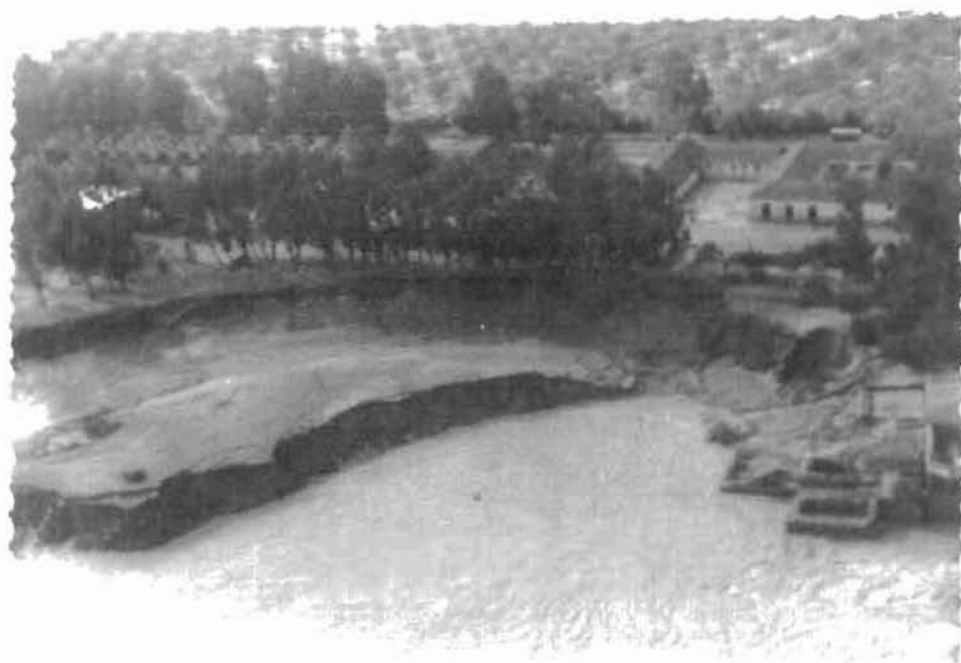
B - ph. du 2.4.73 à 8 h 50 - Lamachère

*Photo B : Affouillements en rive droite de la Medjerdah
à l'aval du pont barrage d'EL BATHAN*

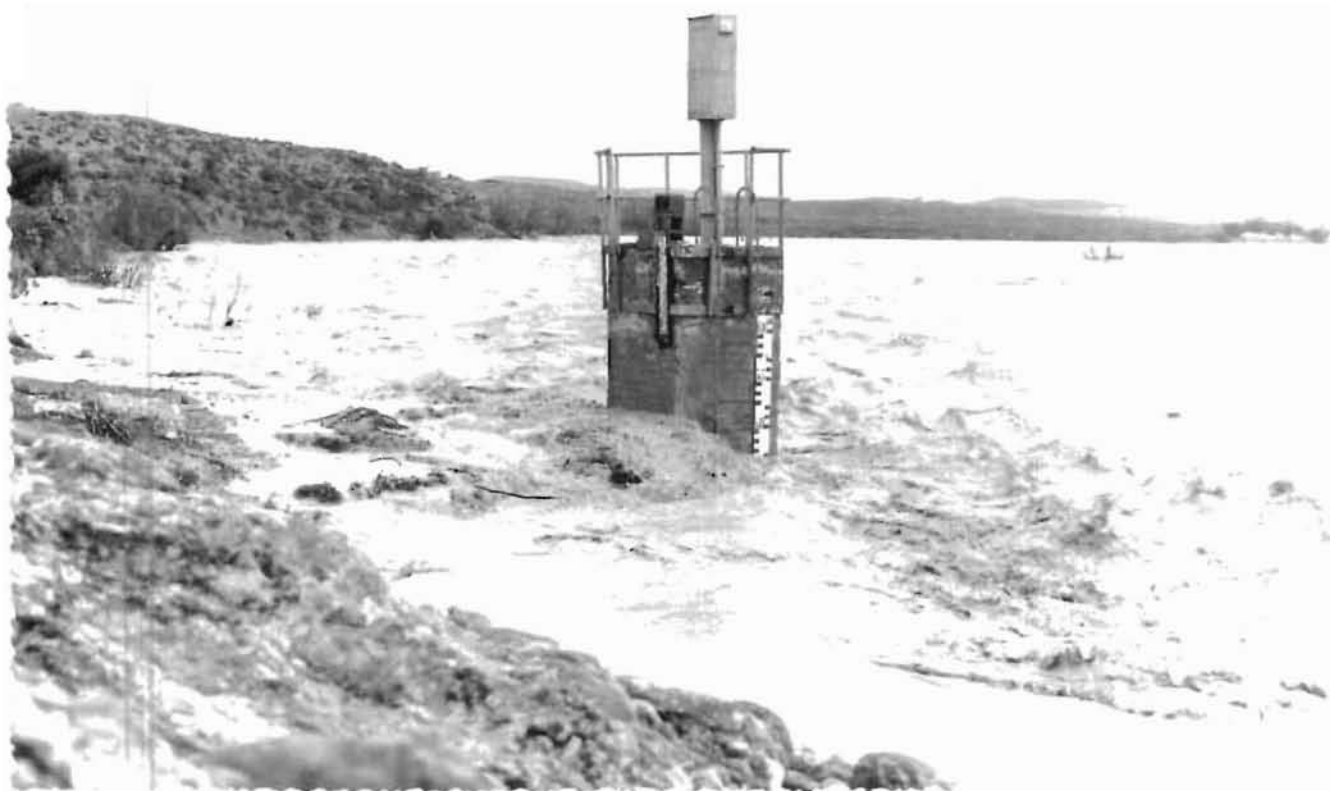
A - ph. du 28.3.1973 à 10h15 - Colombani

Photo A : le limnigraphe du MELLEGUE au km 13 (H = 4,70 m)

Le Mellègue a atteint son débit maximum le 28.3.1973 vers 5 heures
aux environs de 5 m 10.
